ДОКЛАД

извършено обследване на сградата на Общинска администрация, находяща се в УПИ XXIII - 491, кв.47, бул. "България" № 12 гр.Карнобат (одобрени за финансиране сгради във връзка с „Оперативна програма „Региони в растеж“ 2014 – 2020) за установяване на техническите характеристики, свързани с изискванията на чл. 169, ал. 1 ÷ 3 от Закона за устройство на територията, във връзка с чл. 5 от Наредба № РД-02-20-2 от 27.01.2012 год. за проектиране на сгради и съоръжения в земетръсни райони и във връзка с чл. 20 (1) от Наредба № 5 за техническите паспори на строежите

Възложител: ОБЩИНА КАРНОБАТ

Изпълнител: “Ар Ей Пи” ЕООД

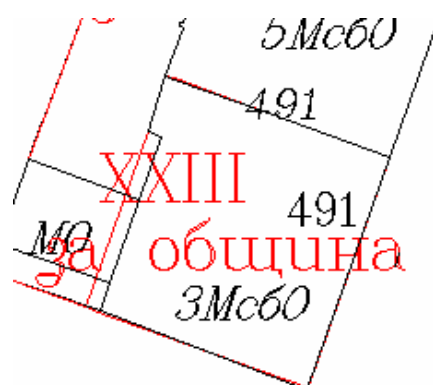
Ситуация

Сградата на общинската администрация в гр.Карнобат на бул.”България” №12 е успоредна на източната, западната и южната регулационни линии.

Сградата е с един официален вход за посетители и служители (на изток от към булеварда) и един аварийен вход, достъпен само за служители на администрацията (на запад с излаз към двора на кота терен).

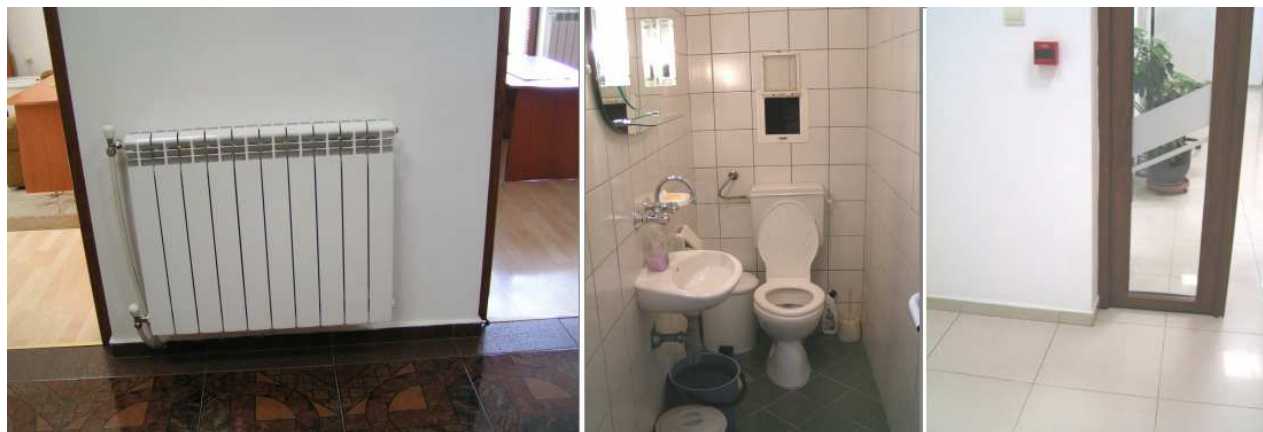
Настилката във всички помещения е в отлично състояние - поддържана.

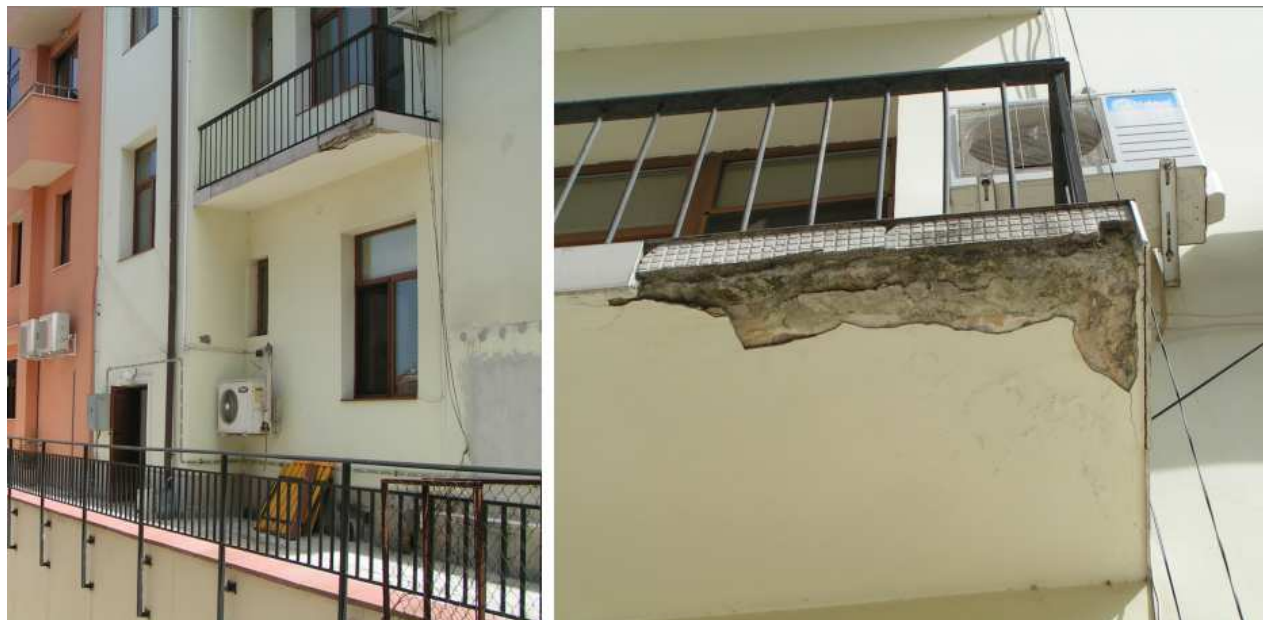
В пода на коридора и помещенията не се констатират провисвания на подовите конструкции. Междуетажното ниво между полуподземния етаж и първи етаж е изпълнено със стоманобетонова плоча с дебелина 15см. Междуетажните нива между първи и втори етаж и между втори и трети етаж са изпълнени със стоманобетонни плочи с дебелина 10см. Над третият етаж е изпълнен тавански гредоред. Състоянието на западните балкони е добро с изключение на терасата на втория етаж, където част от мазилката по тавана е паднала, обрушено е бетоновото покритие от страна на челото .

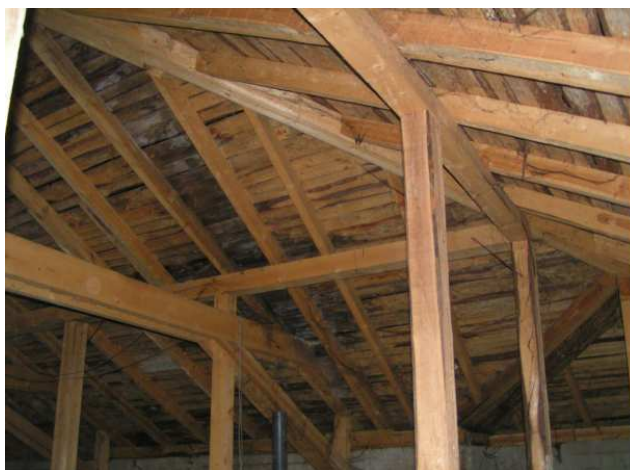
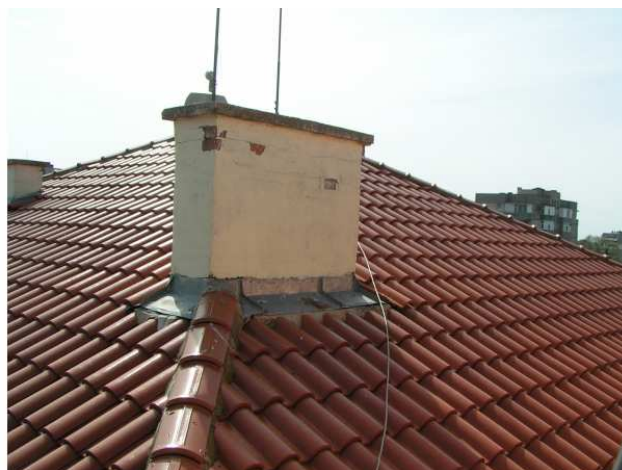
При ремонт през 2005 г. е изпълнена покривна хидроизолация под керемидите. Част от мазилката по комините е обрушена.

Мерки за отстраняване: Изпълнение на покривна топлоизолация. Измазване на комините. Ежегодно почистване на олуци и водоприемници с цел предотвратяване на тяхното затлачване и образуване на течове в помещенията.
